## RINGKASAN EKSEKUTIF

## GAMBAR ADUAN

### GAMBAR PEMERIKSAAN (BERSAMA KONTRAKTOR)

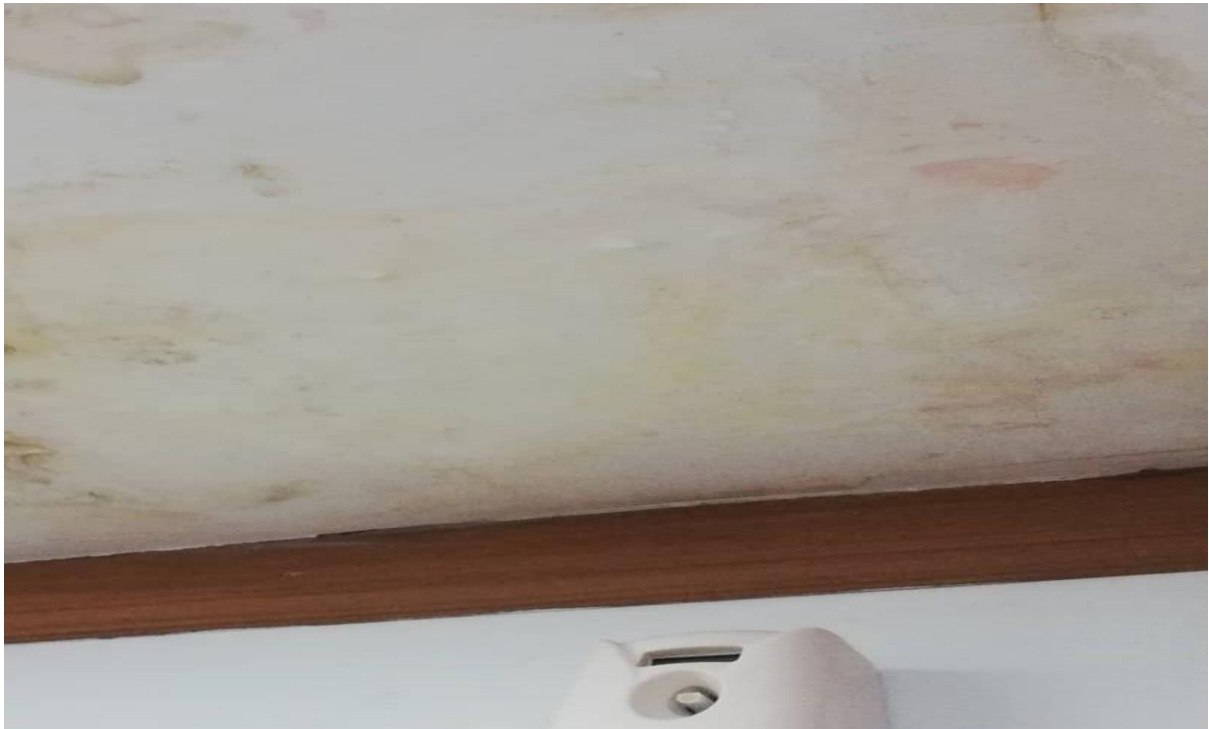
GAMBAR DIATAS : Siling menjadi kotor & gelembung kesan kebocoran air dari dalam siling

<table><tr><th>No</th><th>Perkara</th><th>Kuantiti</th><th>Kos (RM)</th></tr><tr><td>1.</td><td>Kerja-kerja membuka siling &amp; melakukan Pu Grouting serta kerja-kerja membersihkan selepasnya</td><td>1</td><td>1800.00</td></tr></table>

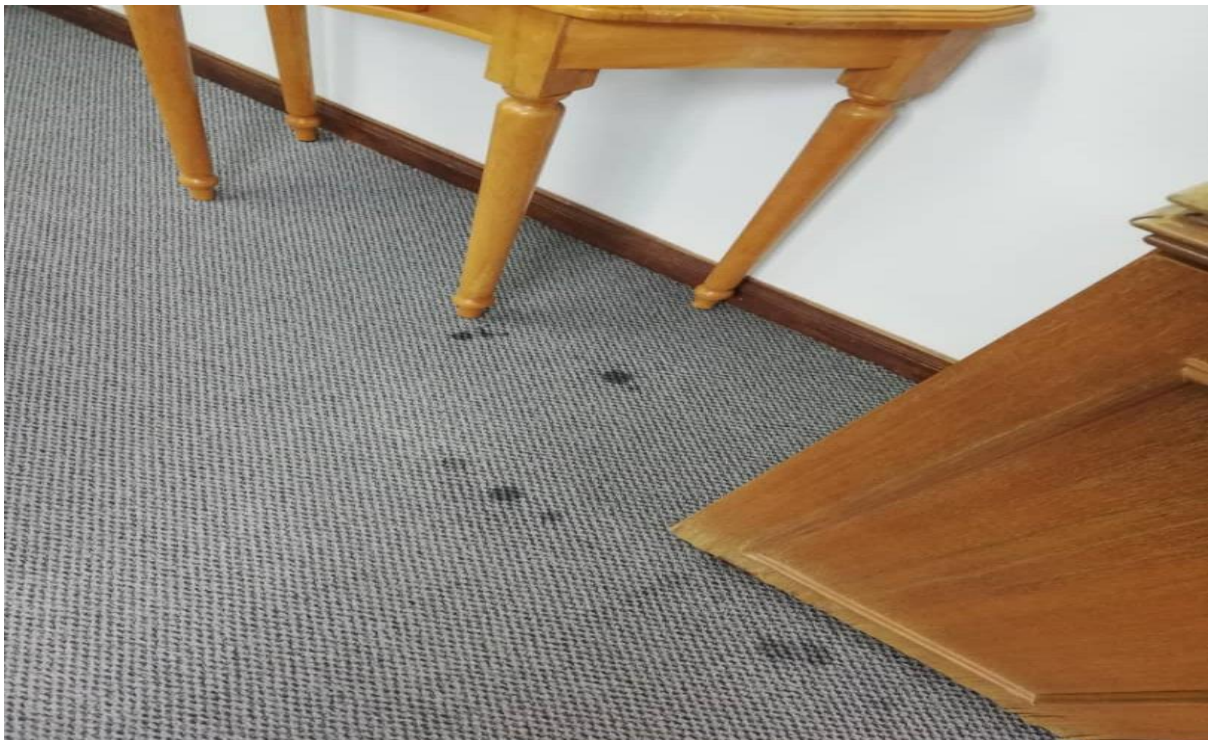
GAMBAR DIATAS : Kesan air menitik daripada kebocoran air dari dalam siling

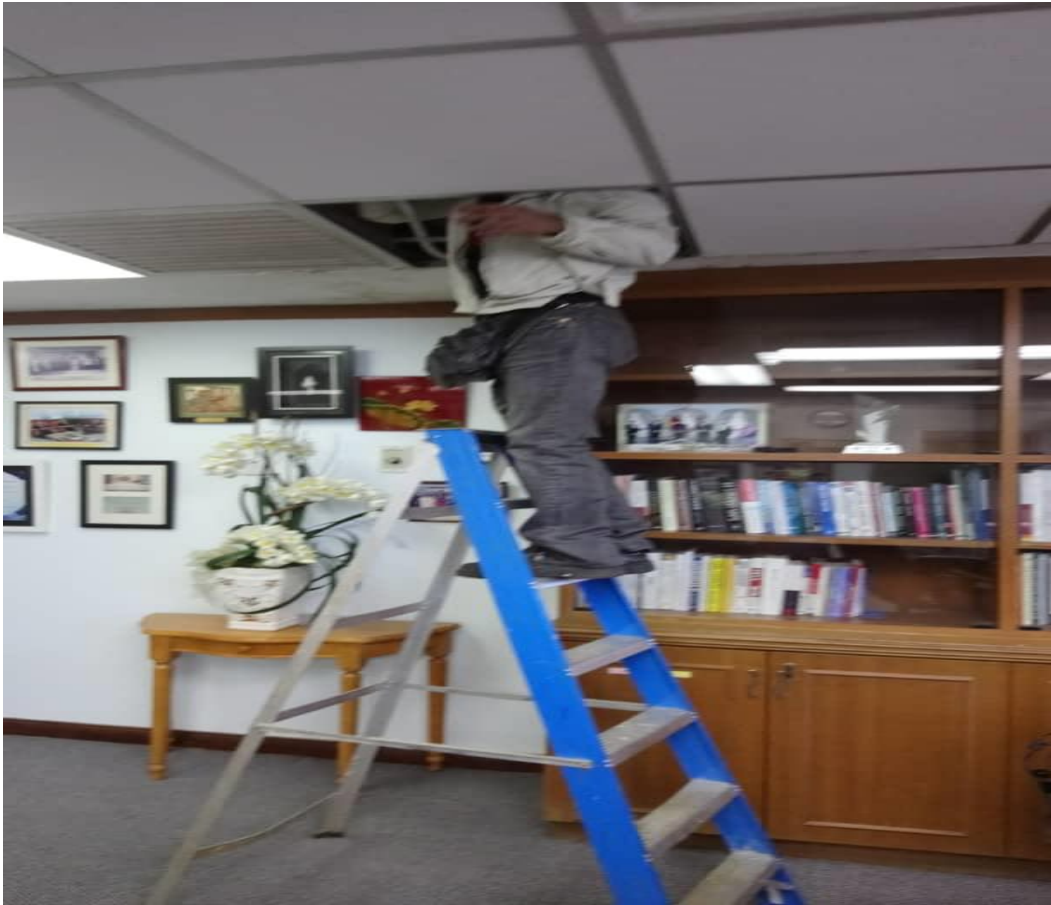
GAMBAR DIATAS : Kontraktor membuka siling berhampiran Kawasan bocor

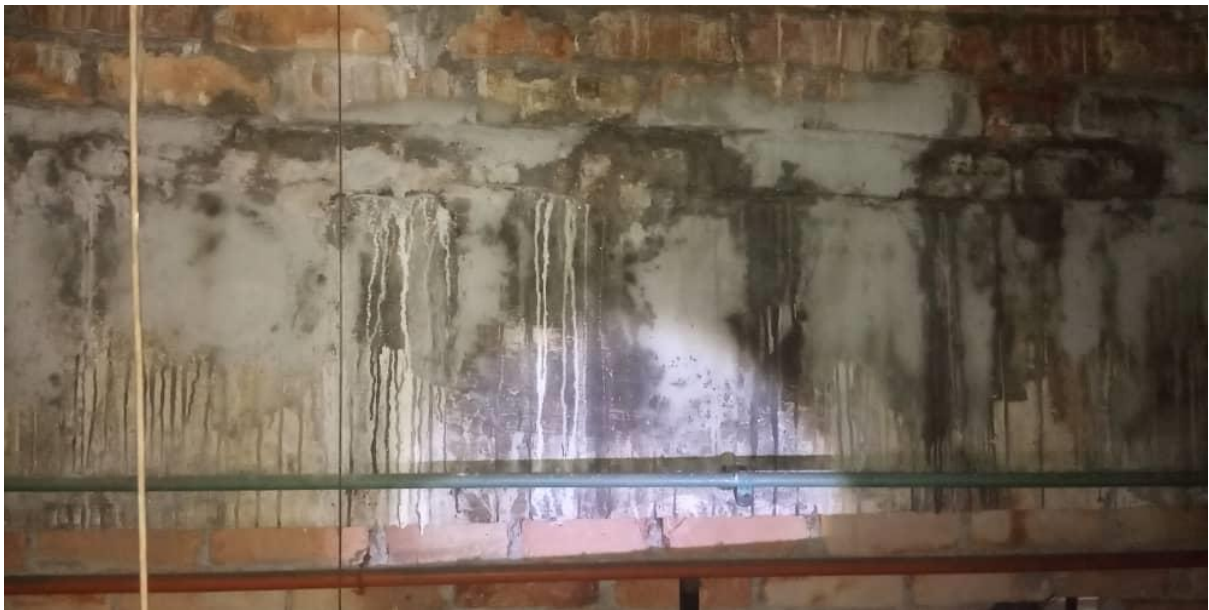
GAMBAR DIATAS : Kesan air keluar dari dinding di dalam siling gelembung tersebut. Disini kerja – kerja *Grouting* akan dilakukan (untuk menghalang air keluar dari dalam dinding)

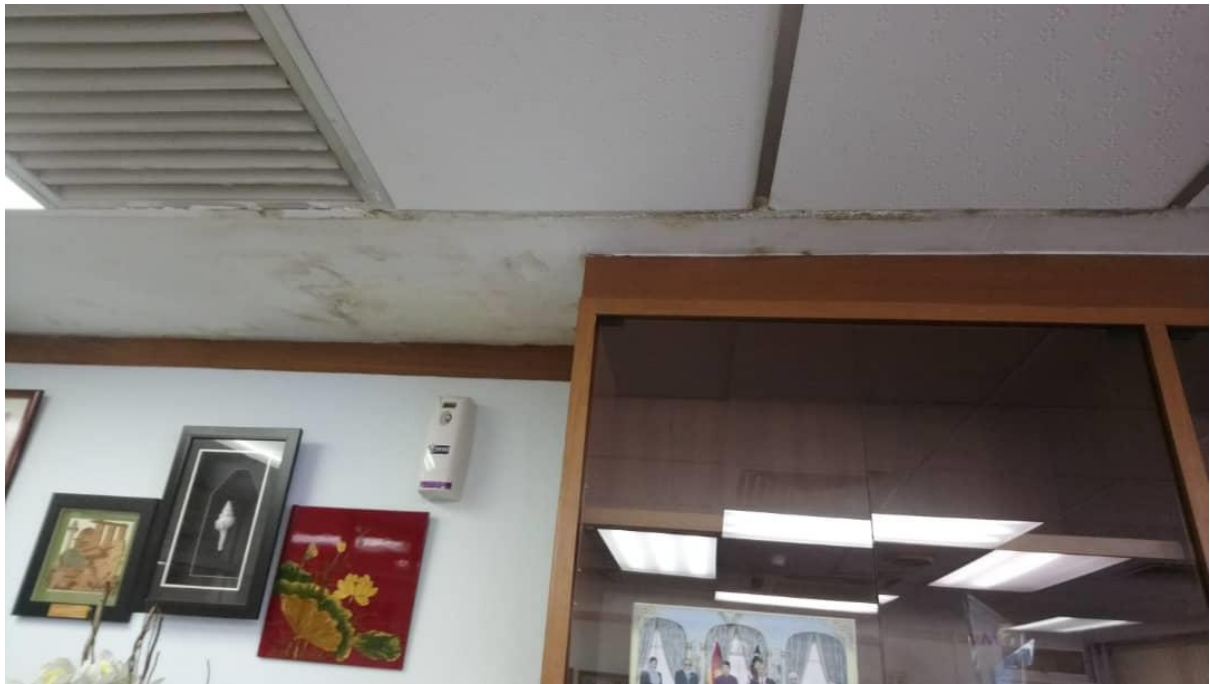
GAMBAR DIATAS : Siling gelembung akan ditukar selepas kerja Grouting dilakukan
