## RINGKASAN EKSEKUTIF

**GAMBAR ADUAN KEROSAKAN (22HB Jun 2021)**

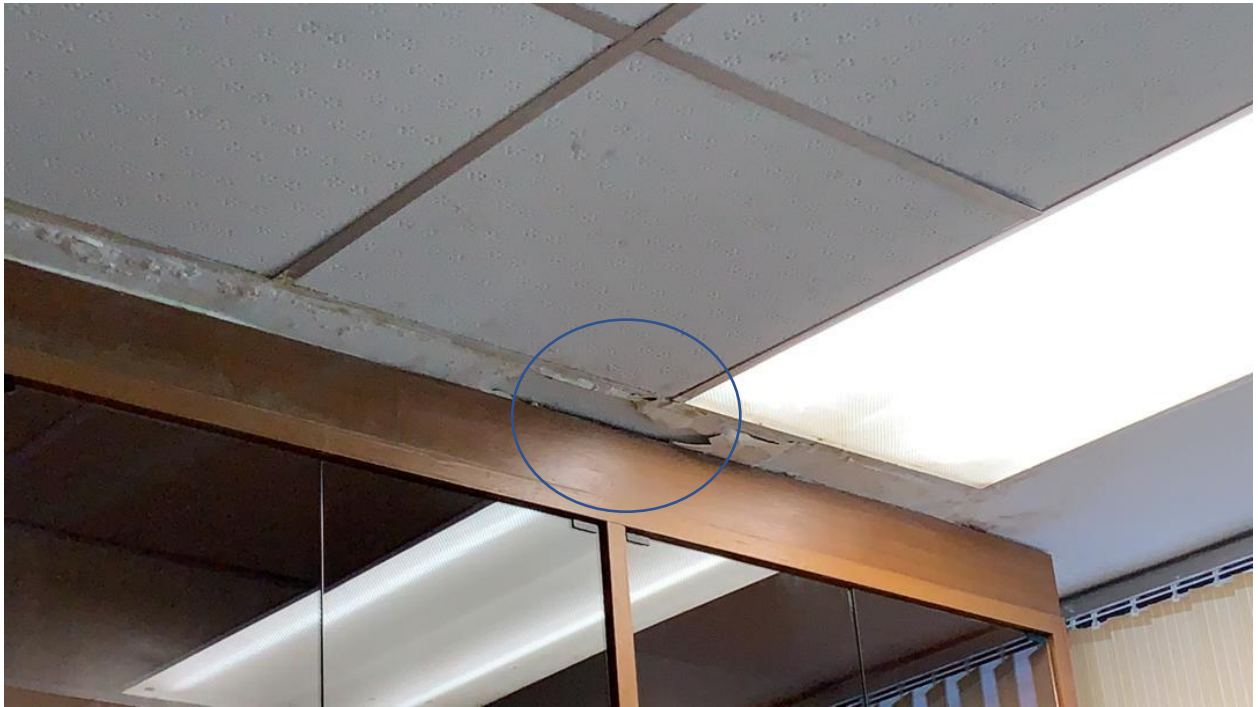
**Gambar diatas: Lokasi baru kesan air menitik daripada siling**

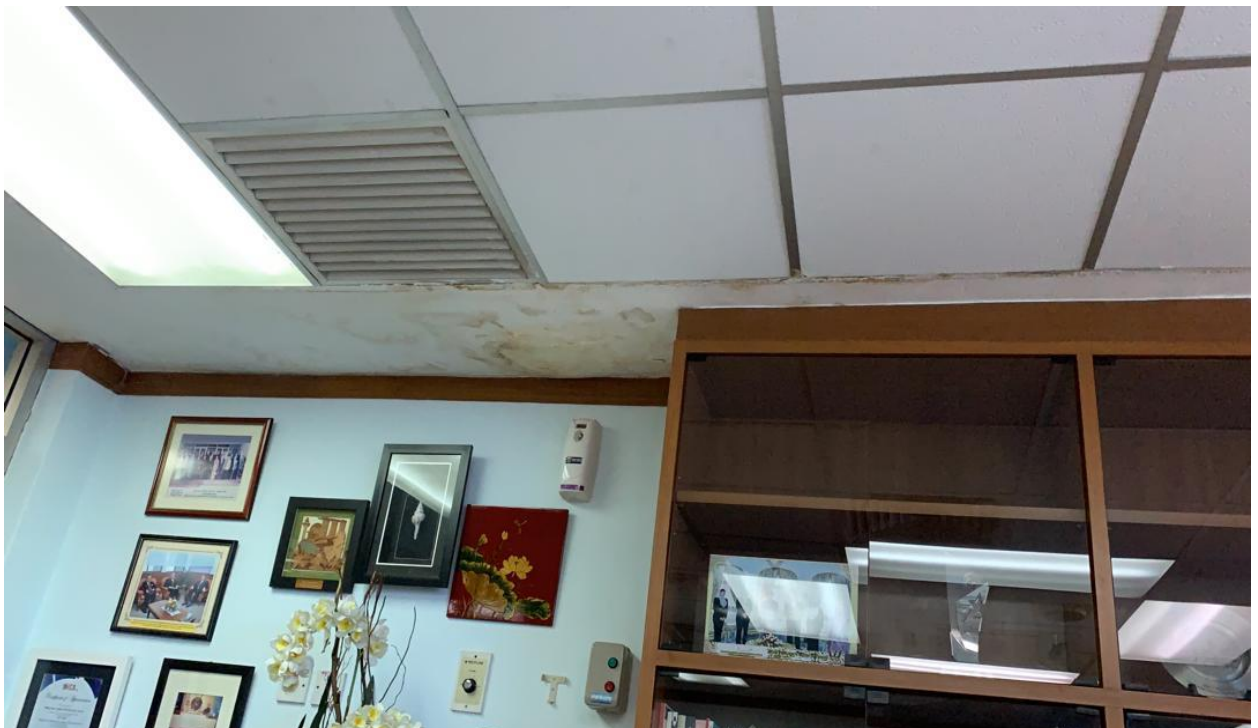
**Gambar Di atas: Siling akan ditukar selepas kerjakerja PU Grouting dilakukan**

<table><tr><th>No</th><th>Perkara</th><th>Kuantiti</th><th>Kos (RM)</th></tr><tr><td>2.</td><td>Kerja-kerja menukar siling baru serta kerja-kerja membersihkan selepasnya</td><td>1</td><td>1200.00</td></tr></table>

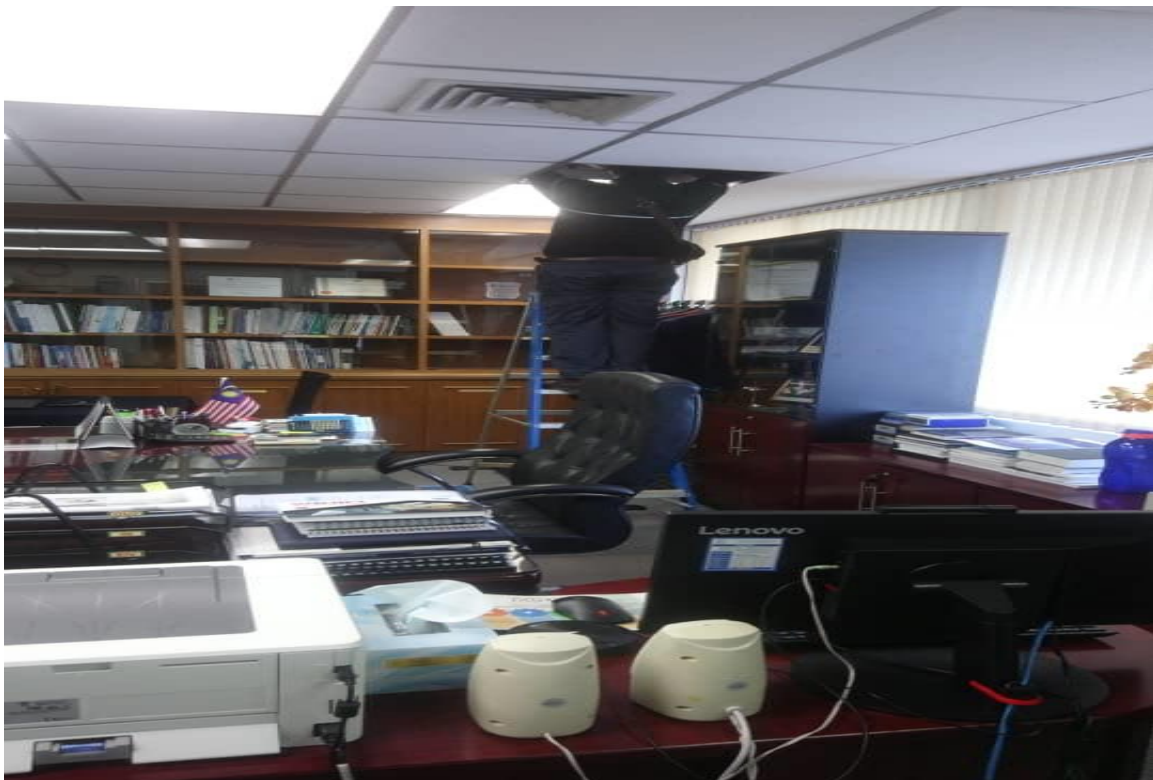
Gambar di atas: Lokasi punca kebocoran telah dikesan oleh kontraktor

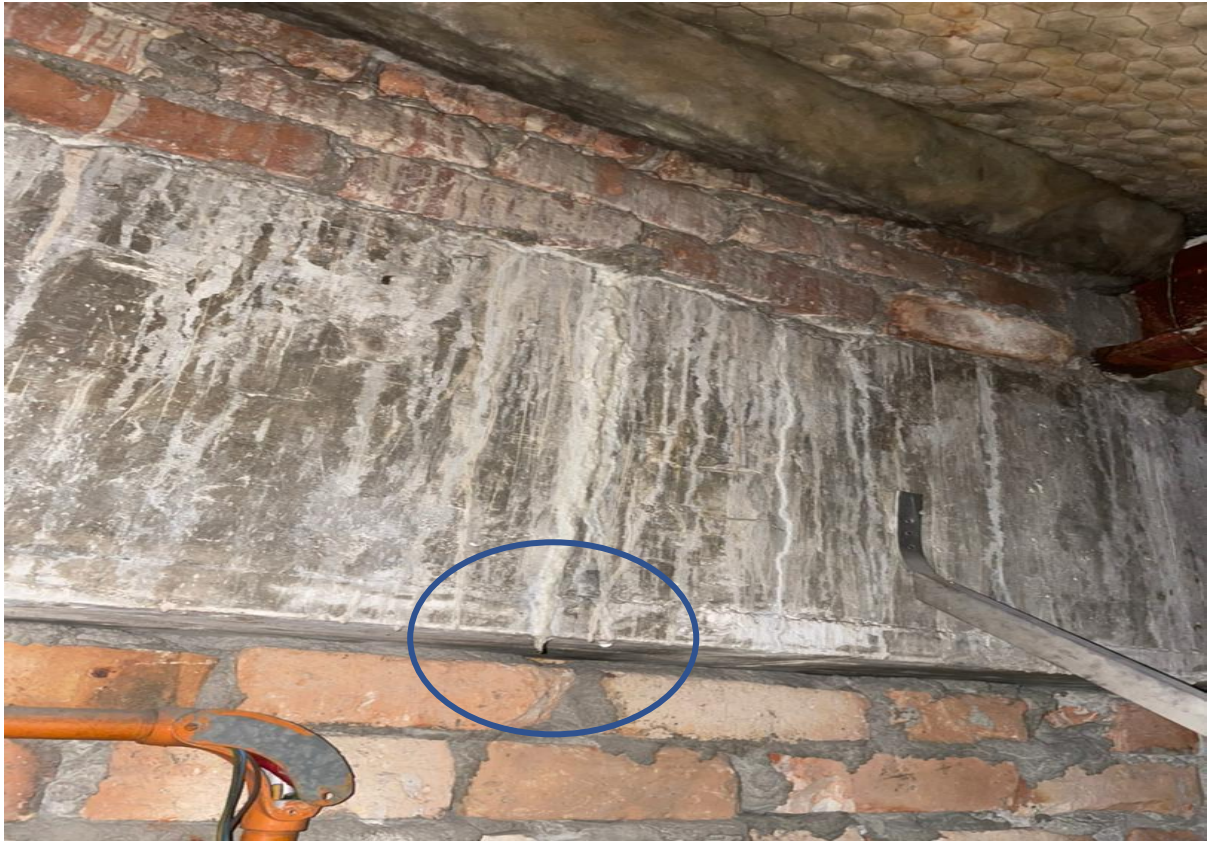
**Gambar di atas: Lokasi baru punca kebocoran (dalam dinding) telah dikesan oleh kontraktor**

<table><tr><th>No</th><th>Perkara</th><th>Kuantiti</th><th>Kos (RM)</th></tr><tr><td>1.</td><td>Kerja-kerja membuka siling &amp; melakukan Pu Grouting serta kerja-kerja membersihkan selepasnya</td><td>1</td><td>2100.00</td></tr></table>

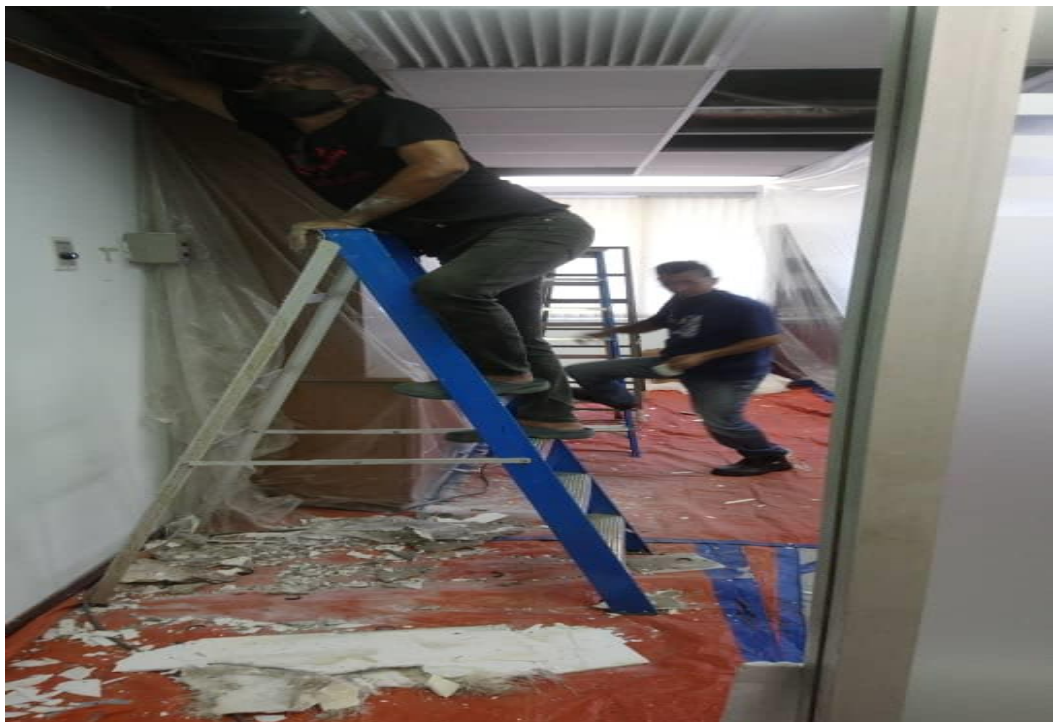
Gambar diatas : Kerja-kerja memasang plastic cover di lokasi

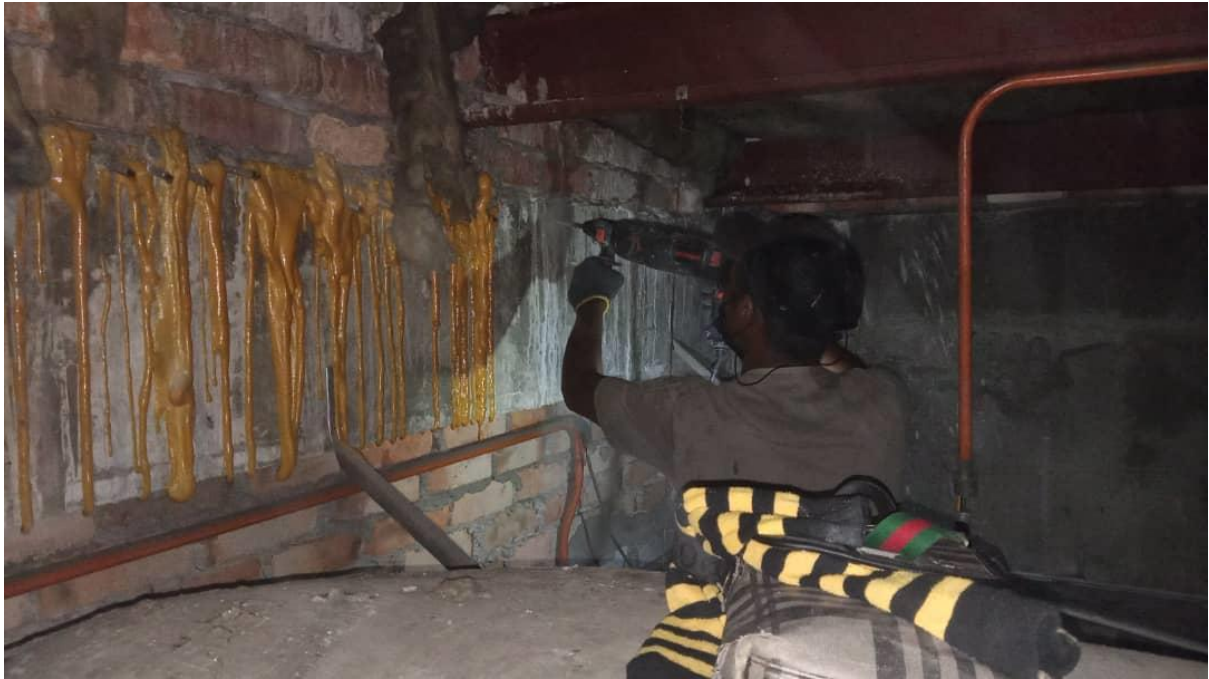
Gambar diatas : Kerja – kerja gerudi untuk 22 point di dinding lokasi kebocoran tersebut

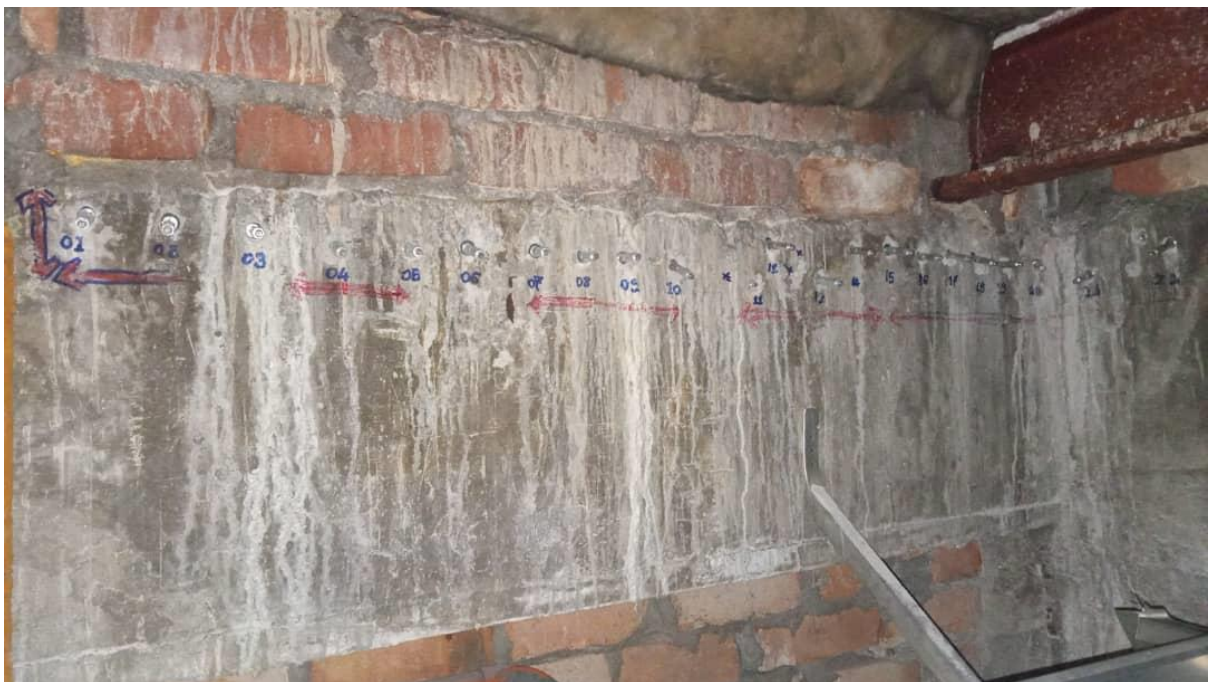
Gambar diatas : lokasi 22 point yang telah siap digerudi dan dipasang Filing Pin

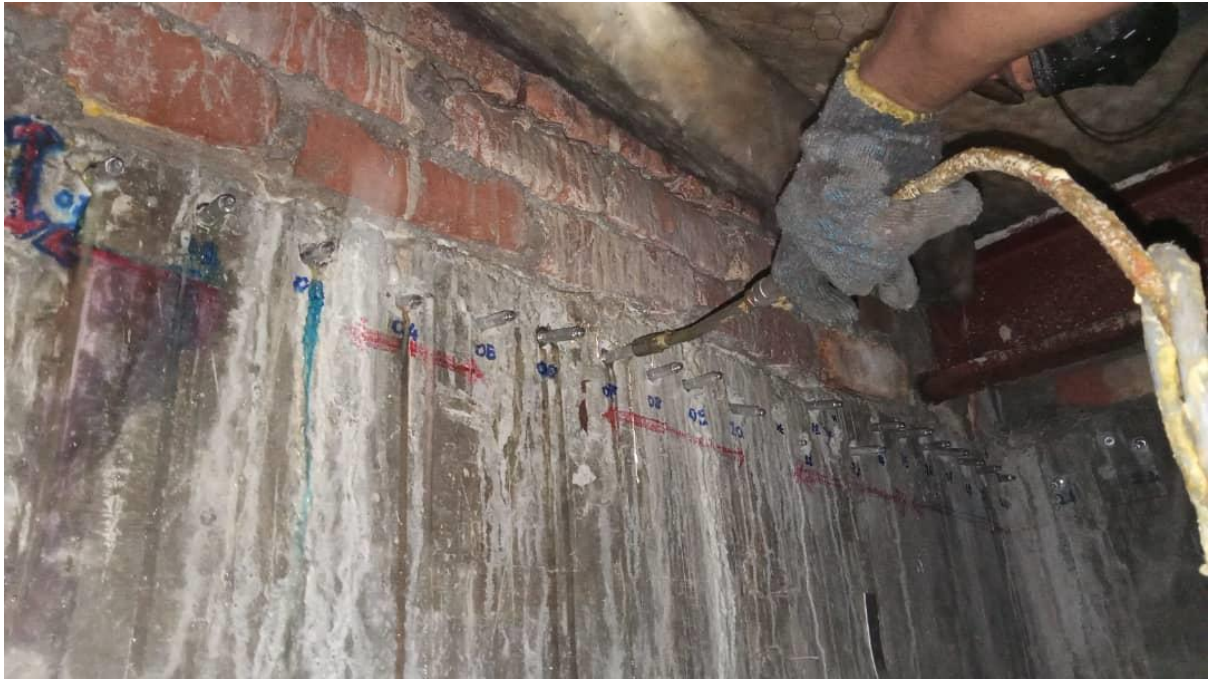
Gambar diatas : kerja – kerja pump poly cell foam untuk menghentikan kebocoran air

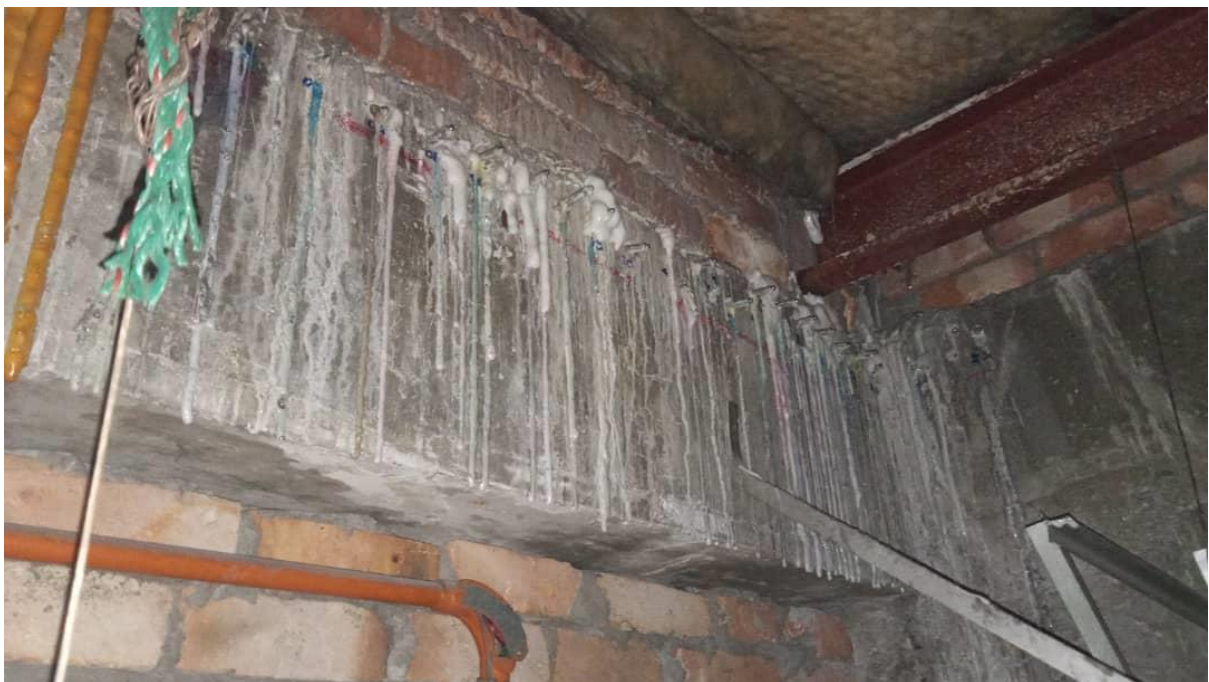
Gambar diatas : kerja – kerja pump tersebut selesai untuk 22 point

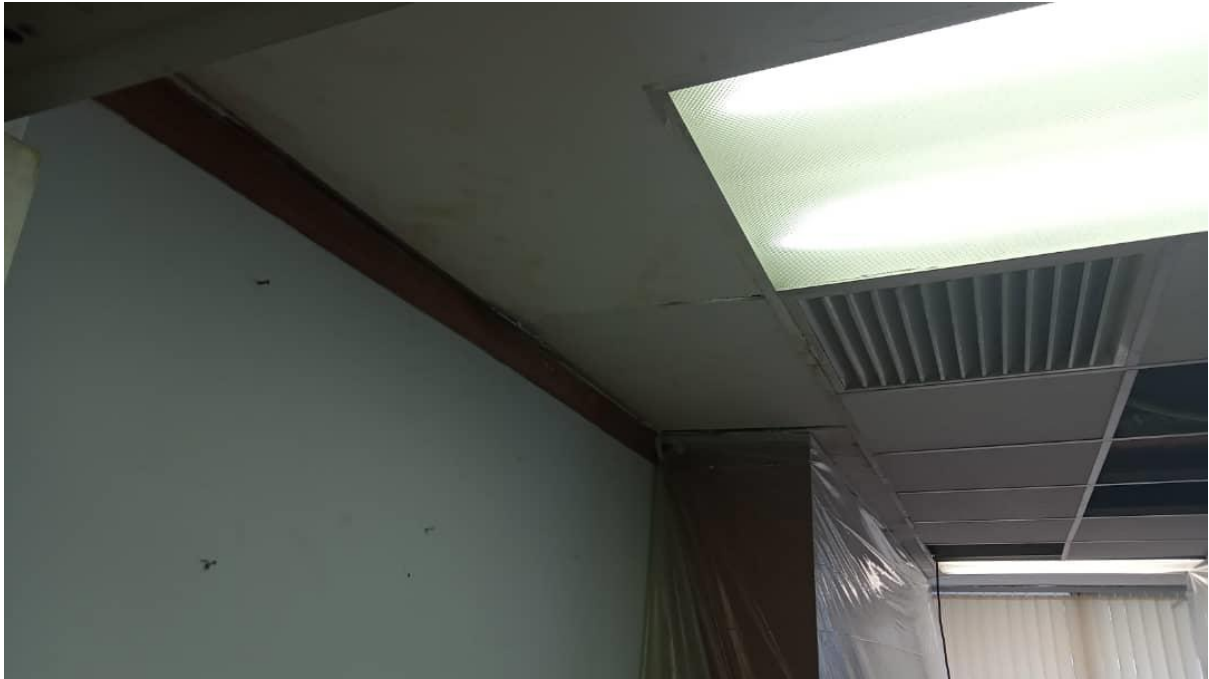
Gambar diatas : kerja – kerja penggantian siling rosak

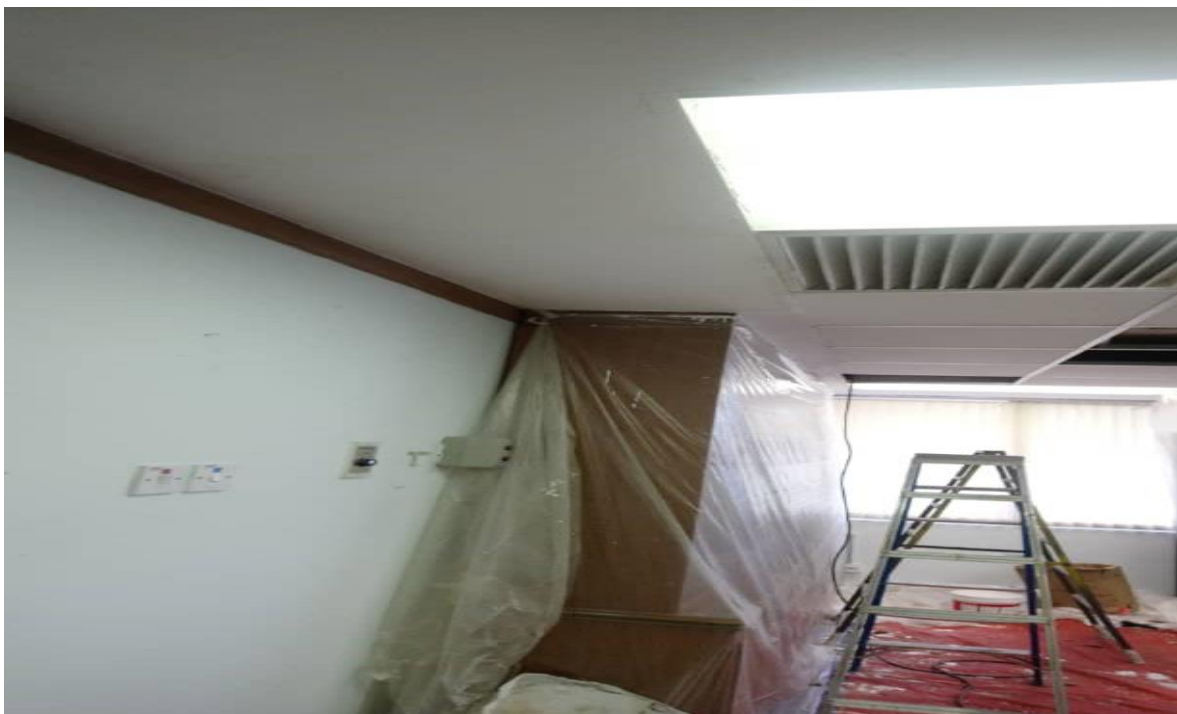
Gambar diatas : siling yang telah diganti baru dan dicat putih
